Arqueología

Las grandes ruinas

incaicas de Oroncota

Por Dick Edgar Ibarra Graso

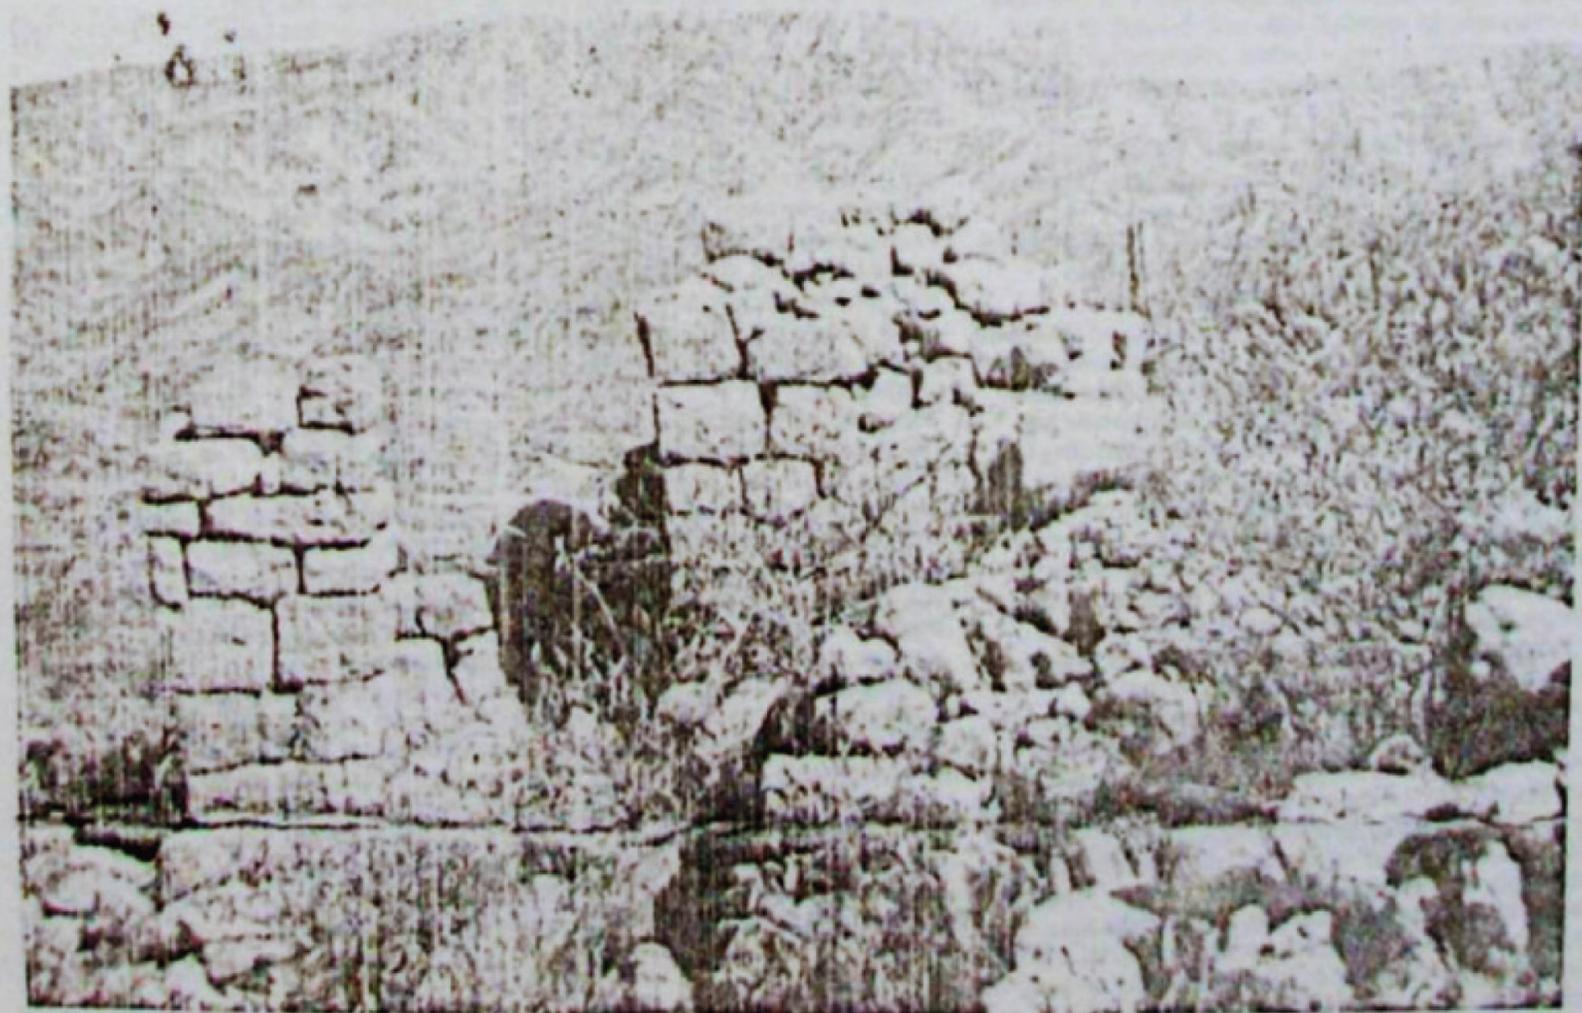
Parte de una habitación que da al atrio, Oroncota

Su frente, de menor extensión como vimos, se encuentra constituido por dos grandes y largas habitaciones entre las cuales se abre la puerta de entrada; de allí se pasa a un gran patio interno en cuyo centro hay un montón de piedras que debió constituir el "ombligo" del edificio y del mundo; sigue una pared que separa el patio anterior de otro similar, que continua el edificio; luego, hacia el Este, al fondo de la construcción, y hacia el lado Sur del segundo patio, hay una serie de habitaciones de variado tamaño, algunas puertas bien conservadas en sus lados, y, en el extremo Este, una especie de atrio o balcón que se abre en una gran vista sobre el Pilcomayo.

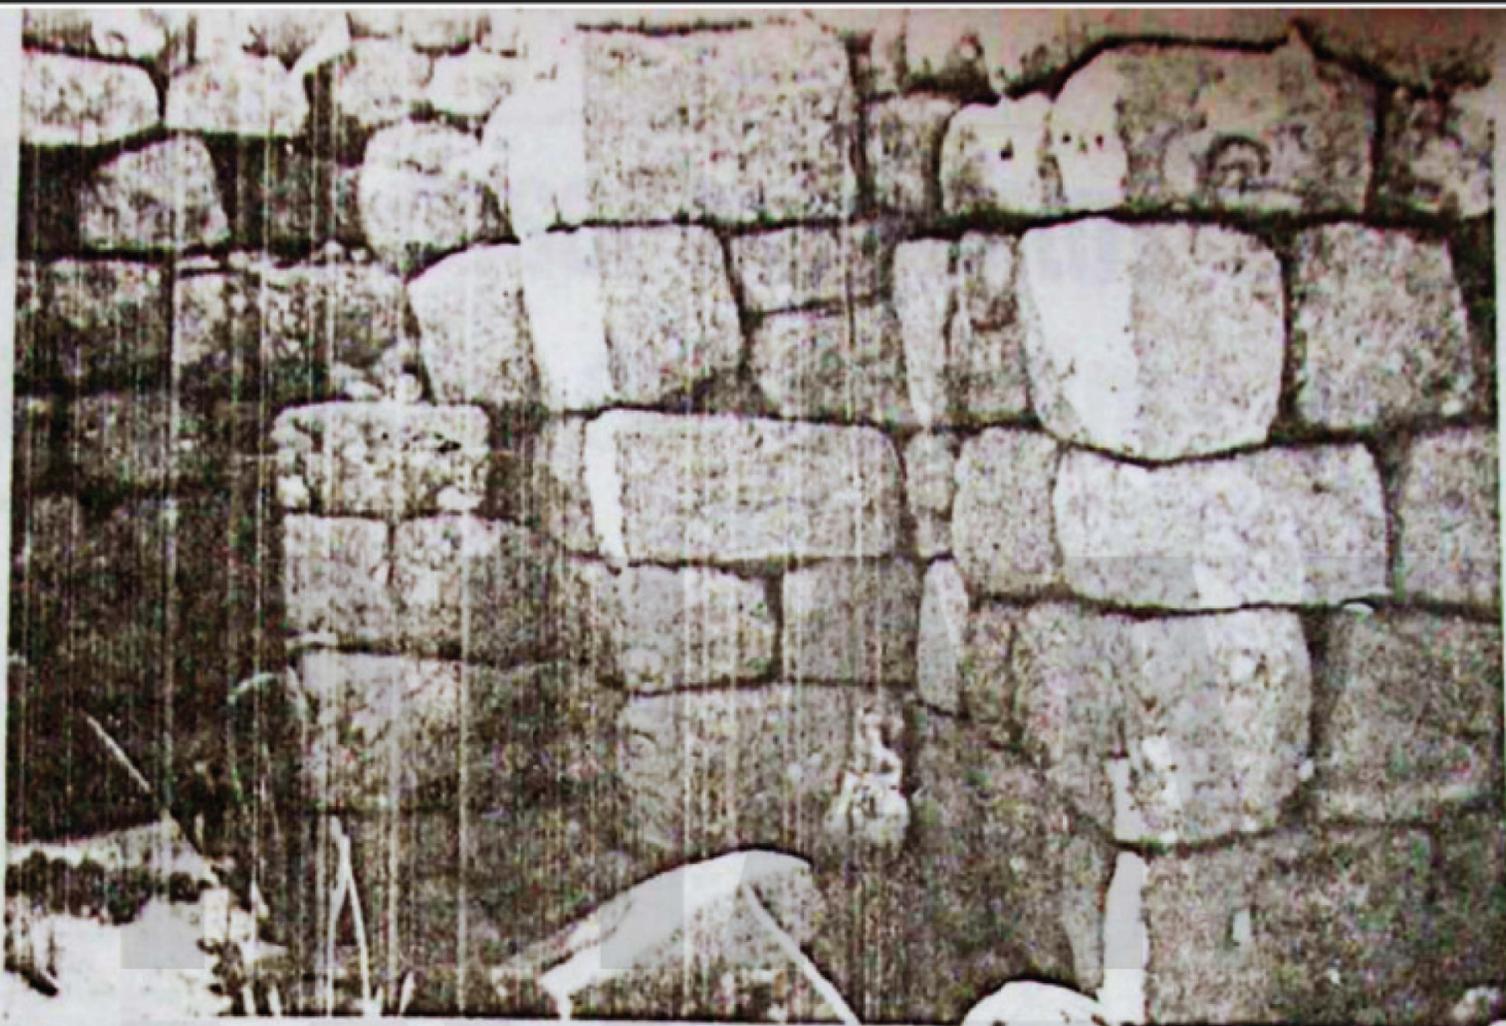
Parte de una habitación escalonada en Oroncota

Dos cosas son de lo más notable de estas ruinas: primero, una serie de habitaciones al lado de su pared Sur hacia el Este, que presentan una planta escalonada, según se puede ver en una fotografía que reproducimos, y que en una mitad se conservan todavía en buen estado. Segundo, el edificio astronómico dicho, de las tres ventanas. Estuvimos allí el día seis de junio al amanecer, y la luz penetraba por ellas oblicuamente y con una extensión de los rayos ya reducidos, en dirección al Oeste, anunciando ya claramente su desaparición completa para el Solsticio de Invierno el 21 de junio. En el Solsticio contrario, el de Verano, los rayos de luz se dirigen oblicuamente en dirección contraria, y en los dos Equinoccios se dirigen rectamente al frente interior de las ventanas.
