# EL FUERTE DE SAMAI PATA

Estudios arqueológicos

## Una mirada a Samaipata a través de su *kallanka*, símbolo de la arquitectura de poder inca

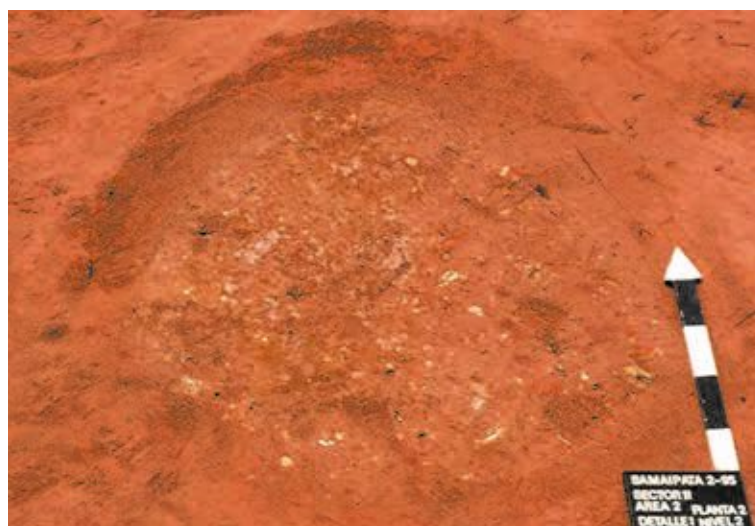
Fig. 113. Área 2 Detalle 1

En la parte sur y en la superficie de la roca madre, se observó muy claramente –como el rasgo más relevante–, una gran mancha redonda de gravilla o cascajo, de 1 m, de diámetro (detalle 1, Fig. 113).

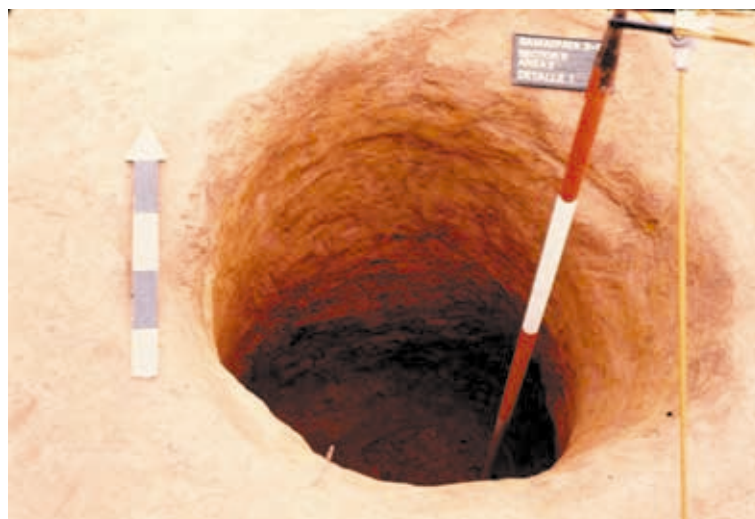
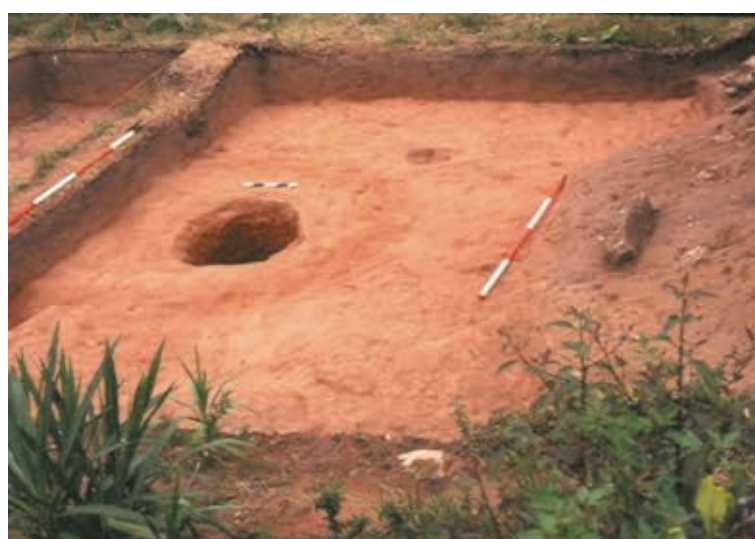
Fig. 114. Área 2 Detalle 1

que continuaba en profundidad y disminuía un poco en diámetro a aproximadamente 90 cm. Se abrió otro nivel y conforme fue bajando, en un tercer nivel (casi a los 70 cm.), se halló cerámica y alisadores de piedra y piedras de regular tamaño. Por debajo, en un cuarto nivel, las piedras son más grandes y planas y continuaron los fragmentos de piezas grandes y también cascajo. A los 1,40 m. se encontró la base de lo que constituyó el primer hoyo de poste labrado en la roca misma y que fue rellenado posterior a su uso. Hacia el noroeste de este gran hoyo se contó con otro, pero poco profundo (detalle 2, Fig. 114).

Ya contando con la ubicación del primer hoyo de poste, se trataba de saber si su equivalente hacia el sur mostraría las mismas características. Para ello se abrió esta área (gemela a la 2), en 6 m. (E-W) y 4 m. (N-S) al sur de **T3**, llegando hasta el derrumbe del muro sur del edificio. La estratigrafía es idéntica a las otras unidades: el primer nivel es la gruesa capa de humus con poca cerámica hacia la superficie y mayor cantidad de cerámica –incluyendo algunas boleadoras–, hacia el final de ella. Seguidamente se tuvo la capa anaranjada, con menor densidad de cerámica y fue apareciendo la capa de gravilla. Al final del cuarto nivel –ya sin material cultural– e inmediatamente encima de la roca, nuevamente se constató la aparición del círculo de gravilla de 90 cm. de diámetro (detalle 1), muy bien marcado, que confirmaba ser el equivalente del hoyo de poste de Área 2 (Fig. 114).

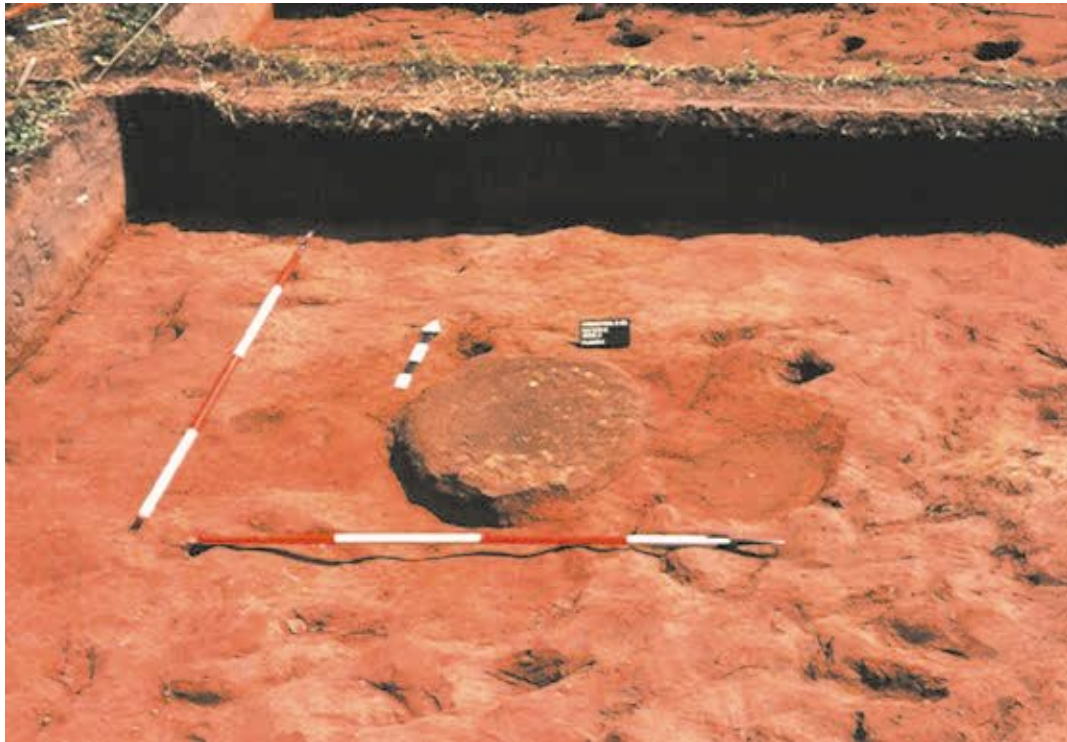
Fig. 115. Área 3, Detalle 1

Se excavó este hoyo, que en la parte más superficial presentó un relleno intencional de cascajo, que va concentrándose al centro, rodeado de arena más limpia; conforme se fue bajando hasta los 35 cm., se observó que hacia las paredes se presentaba un enlucido gredoso; se contó con un fragmento de cerámica y un alisador de piedra. Al final de este primer nivel, se observó bastante carbón. A esa profundidad (35 cm.), al centro del hoyo y en medio de arena limpia y cascajo, apareció la parte superior del tronco carbonizado, que constituía el poste que sostuvo el techado, que fue quebrado y quemado. A los 60 cm., se vio que en el hoyo de poste –al igual que en **A2**–, las paredes mostraban un enlucido duro de greda o resina rosada (¿para proteger la roca?), relleno con arena limpia y poco cascajo.

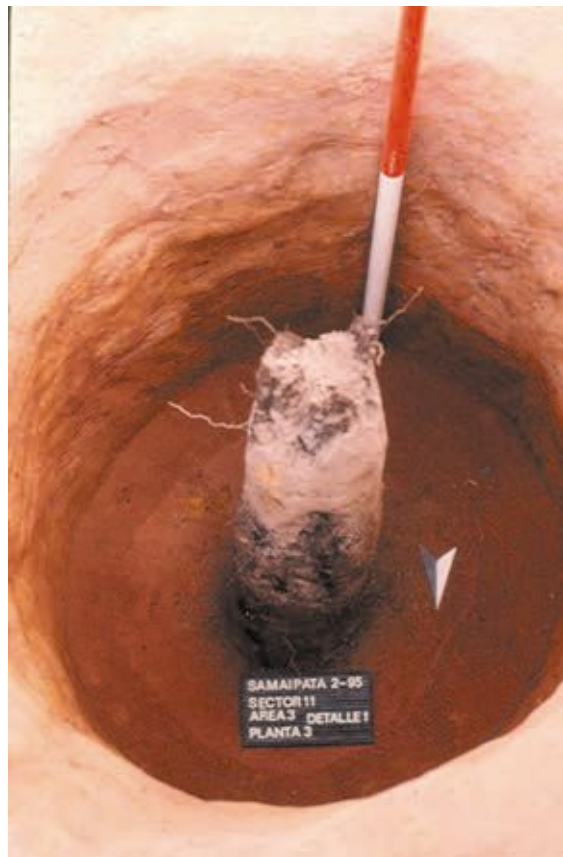
Fig. 125. Área 3, Detalle 1

Descubrir la ingeniería de realización de los hoyos de poste fue extraordinario. La técnica constituía en realizar el hoyo, rellenar la base y paredes con arcilla amarillenta sólida y cascajo; los dos troncos encontrados presentaban dos cóndilos o apéndices dejados *expro-feso* que iban directamente a engarzarse o incrustarse en medio de esta tierra dura o mezcla. Se rellenaba con un “enlucido”, rodeando el tronco con un poco de cascajo y arena; el enlucido duro de greda o resina rosada se iba adelgazando paulatinamente hacia arriba hasta quedar solamente recubriendo las paredes y teniendo el centro relleno con arena limpia y poco cascajo. El enlucido que, en realidad, es el mismo que cubre el piso, va bajando por el hoyo desde el mismo; en una segunda fase de ocupación se selló el tronco quemado, con un relleno de cascajo. El enlucido debió ser para evitar desgaste en la suave arenisca por los efectos de la lluvia (impermeabilización) u otros y que el tronco pueda estar completamente fijo por más tiempo; no estaban acuñados con piedras por lo que se supone que la mezcla y el enlucido eran “comprobablemente” efectivos para sujetar por sí solos estos troncos (Fig. 125).

El nivel 2, alrededor del tronco, no presentó cerámica. A 1 m. de profundidad, se observó otra parte quebrada del tronco (rotura o partido desigual). Conforme se fue bajando, se observó barro (a los 1,10 a 1,20 m.) por debajo del tronco, lo que dificultaba la excavación, debido a que el tronco se encontraba al centro. A los 1,75 m. se constató la base del tronco, que es de una especie muy fina, dura y pesada y de mayor diámetro, diferente al de **A3**. La profundidad a que se llegó muestra el desnivel grande que tiene la superficie de la roca; conforme se bajaba se evidenciaba que el hoyo se iba cerrando con un contorno completamente irregular y bajo el tronco se cerraba mucho más. Por la humedad no se pudo observar el enlucido, sin embargo hasta la tercera planta se contó con éste, entre el tronco y las paredes muy angostas a esa profundidad. Bajo el tronco, se continuó hacia la base del hoyo, con barro y poco cascajo y finalmente se llegó hasta la mezcla dura amarillenta que sujetaba el tronco. A los 1,80 m. desde el piso de la roca, por fin se encontró la base del hoyo, muy angosta, terminando éste casi en punta (Figs. 123 a 125).

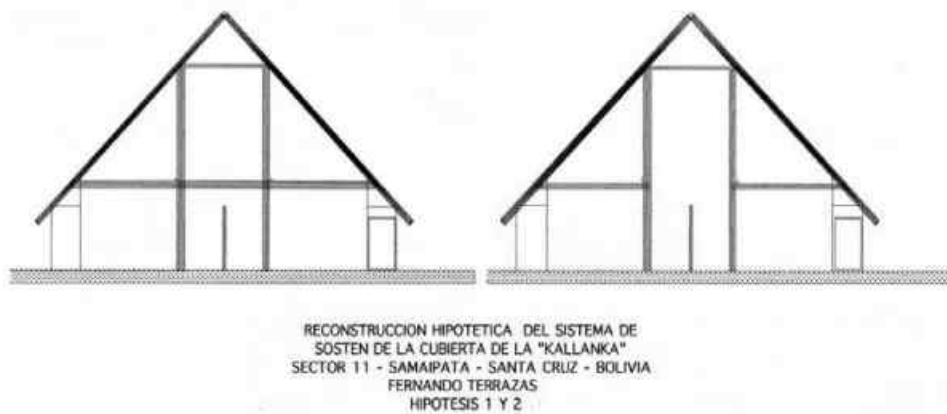
Fig. 126. Hipótesis sobre el techado de la kallanka

En el caso de Samaipata los cálculos, realizados en base a 12 m. de altura x 16 m. de ancho, dieron una inclinación o pendiente de 48 grados para la cubierta. Con esta información se han elaborado dos hipótesis sobre el sistema de cubierta del edificio<sup>29</sup>. La primera incluye el tronco estabilizador en todo el ancho, mien-

tras que en la segunda, el centro queda libre de estabilizador (Fig. 126), una posible influencia de tierras bajas. Es posible que la influencia sea considerable; recordemos los 3 hoyos pequeños alineados en medio de los grandes en la **T3** (y no sólo ello, sino que cada hoyo grande al menos en **A2** y **A3**, tuvo sus correspondientes hoyos de menores dimensiones), que podrían haber contenido horcones del encadenado de sostén para ayudar a estabilizar la techumbre como hoy se utilizan en las malocas (en muchos casos se utilizan estos troncos solamente hasta que está listo el techado, luego son cortados o quemados), tal es el caso documentado en 1911 por Erland Nordenskiöld (2003 [1922]) entre los chácobos (Fig. 127). Al igual que Tambo-Inga, pese a la fuerte influencia en la arquitectura inca, también el yunga debió jugar un papel importante en los juegos de volúmenes, la concepción espacial y la técnica constructiva usados (Agurto 1984: 165), incluido obviamente el sistema de techado.
